(株)エビザワ商店 施工事例

すき間風には内容

主なリフォーム空間	窓	築年数	42 年				
主な採用メーカー	YKK AP/プラマートU	リフォーム面積	※いずれかの単位に○	9.22 坪 (m²)	→	9.22 坪 (m²)	
住宅形態	マンション	リフォーム日数	部位	1 日	(全体工事	3 日)	
エリア又はマンション名	大阪市城東区 鶴野コーポ	リフォーム費用	部位	55 万円	(全工事費	118 万円)

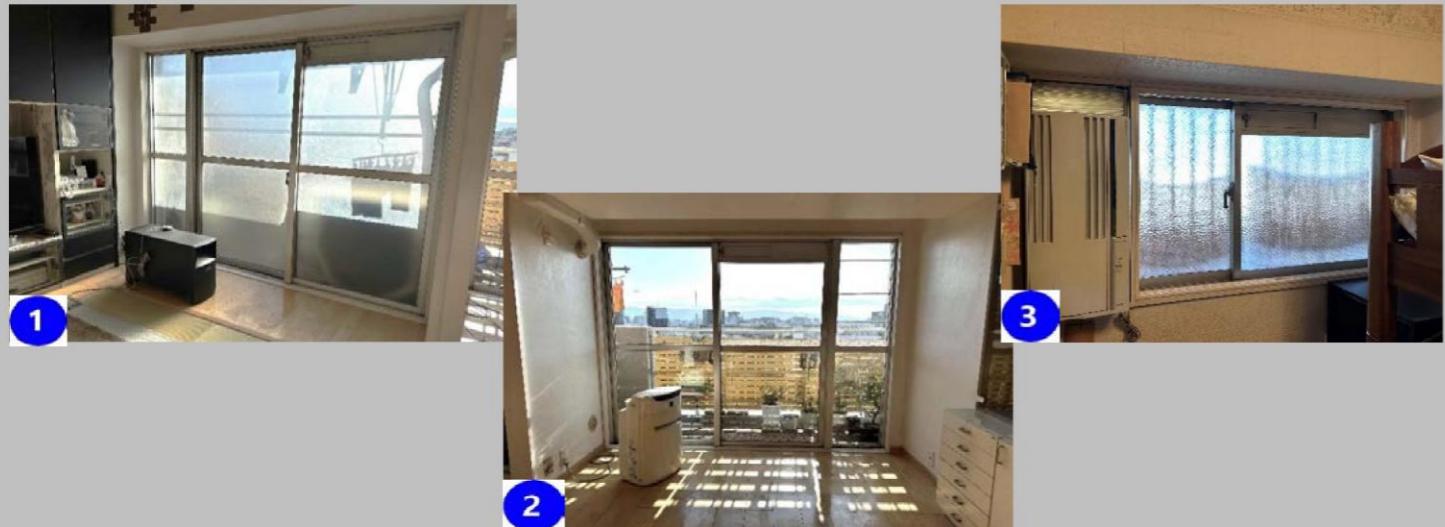
Before

管理組合にて外窓交換が禁止されている、窓の対応

〈写真の説明〉 すきま風の入る窓ですが、管理組合で窓の交換が禁止されているマンションです。

- ・南東向きのリビング掃き出し窓が、結露するのと、築年数による歪みで、閉まり難く、隙間風も入ってくる。
- ・西側の子供部屋は、以前内窓設置したが、普通のガラスにしていた為、西日が入って室温が上がり、暑い。

- ・築年数が経過したマンションは、アルミサッシに歪みが発生し、建てつけが悪くなっています。
- ・ガラスが单板なので、遮熱や断熱効果が無いため、暑さ、寒さが感じやすくなっています。
