〈作品タイトル〉 「ちょっとでも広く」を実現したユニットバス

物件概要	主なリフォーム空間	浴室	築年数	41	年
	主な採用メーカー	TOTO	リフォーム面積 ※いずれかの単位に○	1.76 (坪) (㎡) → 1.98 (坪) (㎡)	
	住宅形態	マンション	リフォーム日数	全体 4 日 (内対象部位 2 日)	
	エリア又はマンション名	大阪市旭区	リフォーム費用	総額 135 万円 (内対象部位 90 万円)

高殿第2コーポ

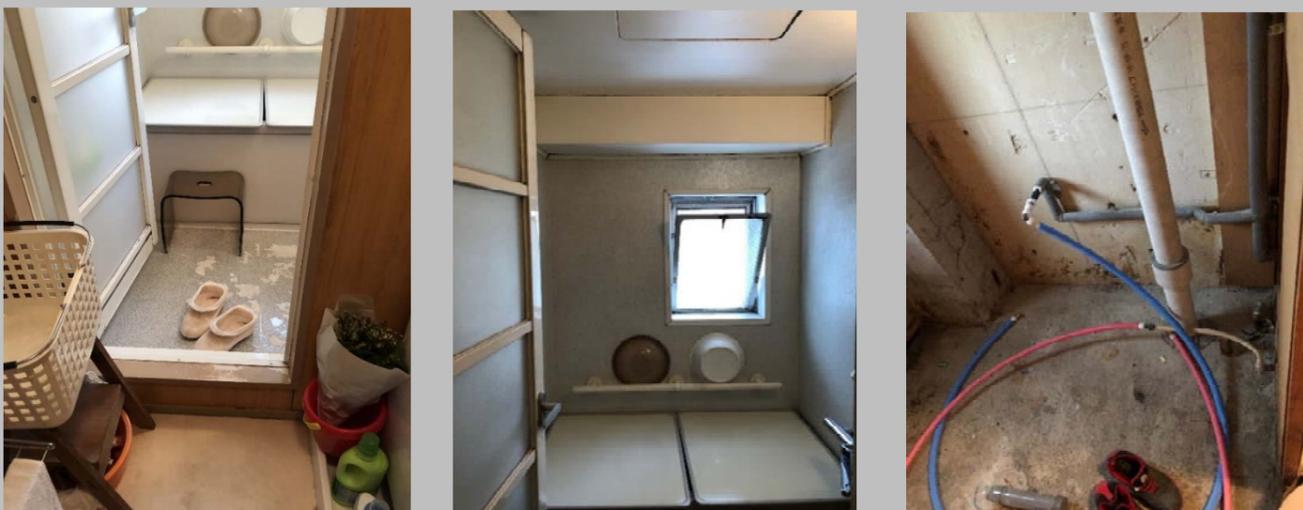
Before

20年前のユニットバスですが、傷みもみられます。

〈写真の説明〉 解体後には、パイプシャフト内に余裕があるのが分かります。

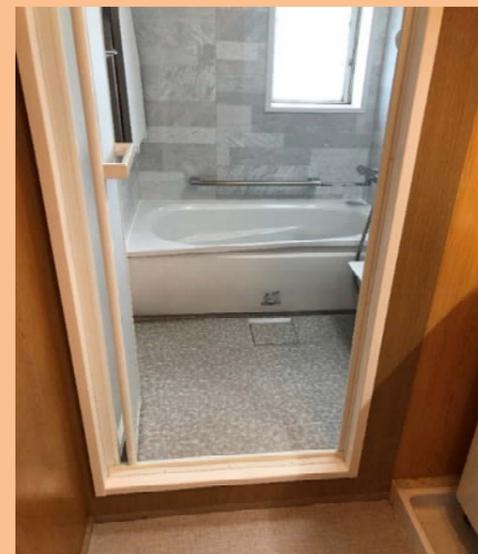
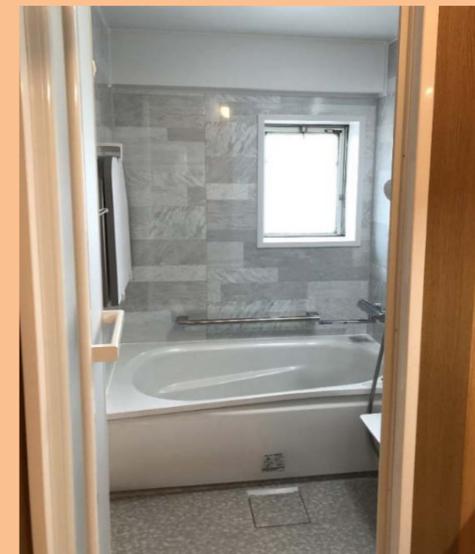
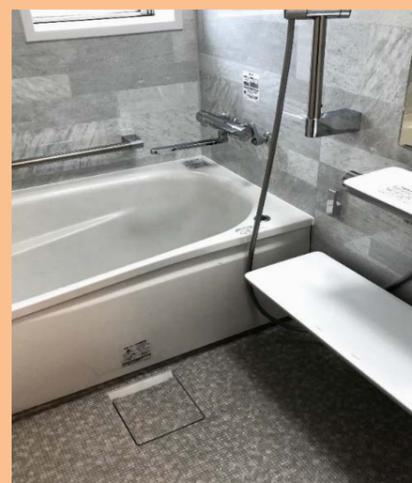
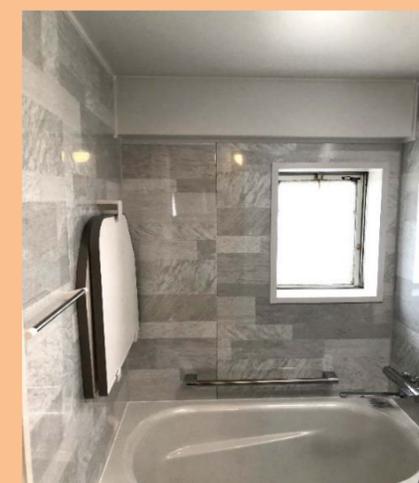
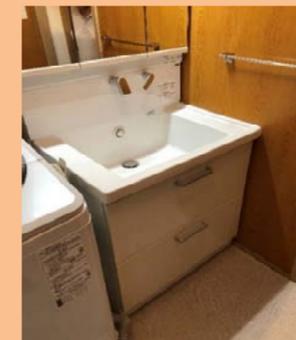
TOTO
マンション用
ユニットバス
WY

〈写真の説明〉 広がるユニットバスを採用し、空間に余裕があり、明るく清潔感のある浴室を実現。

- お施主様をリモデルに導いた過程
 - 丁寧な現場調査により、ユニットバス横のP.Sを空間として利用できる事を確認しました。
- お施主様に提案した解決方法
 - 現調により、短手方向に100mm伸ばせる事になり、既存より大きくゆったりとした浴槽を採用。長手方向にも梁カットでギリギリまで攻めて、50mm大きくなりました。また、入口の高さも低くなり、浴槽の跨ぎ込みも低くなるので、お風呂の動作の安全性が高まりました。
- お施主様の声
 - ユニットバスが大きくなり、要望通りのびのびと湯船に浸かる事ができ、お風呂に入るのが楽しくなりました。
 - ユニットへの入口、浴槽への入る高さが低くなり、手摺や浴槽の形状と相まって、身体への負担も少なく、安心してお風呂に入れる様になりました。
