(株)エビザワ商店 施工事例

すき間風には内容

主なリフォーム空間	窓	築年数	42 年				
主な採用メーカー	YKK AP/プラマートU	リフォーム面積	※いずれかの単位に○	9.22 坪 (m²)	→	9.22 坪 (m²)	
住宅形態	マンション	リフォーム日数	部位	1 日	(全体工事	3 日)	
エリア又はマンション名	大阪市城東区 鶴野コーポ	リフォーム費用	部位	55 万円	(全工事費	118 万円)

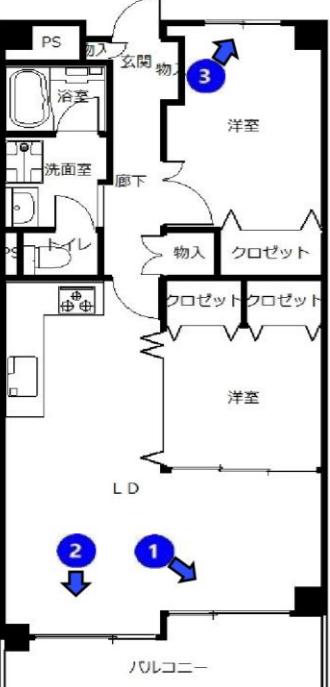
〈リフォーム前の図面〉

- ・南東向きのリビング掃き出し窓が、結露するのと、築年数による歪みで、閉まり難く、隙間風も入ってくる。
- ・西側の子供部屋は、以前内窓設置したが、普通のガラスにしていた為、西日が入って室温が上がり、暑い。

- ・築年数が経過したマンションは、アルミサッシに歪みが発生し、建てつけが悪くなっています。
- ・ガラスが单板なので、遮熱や断熱効果が無いため、暑さ、寒さが感じやすくなっています。
